# 变脱塔液体分布器运行总结

(山西兰花科技创业股份有限公司田悦化肥分公司)

**摘 要:**本文对山西兰花科技田悦化肥分公司合成车间变脱岗位,因出现变脱塔出口硫化氢持续超标现象,而影响预脱硫剂和精脱硫剂的使用寿命等因素进行的变脱塔内件技术改造情况进行了详细的阐述。指出变脱塔液体改造的重要性和必要性。

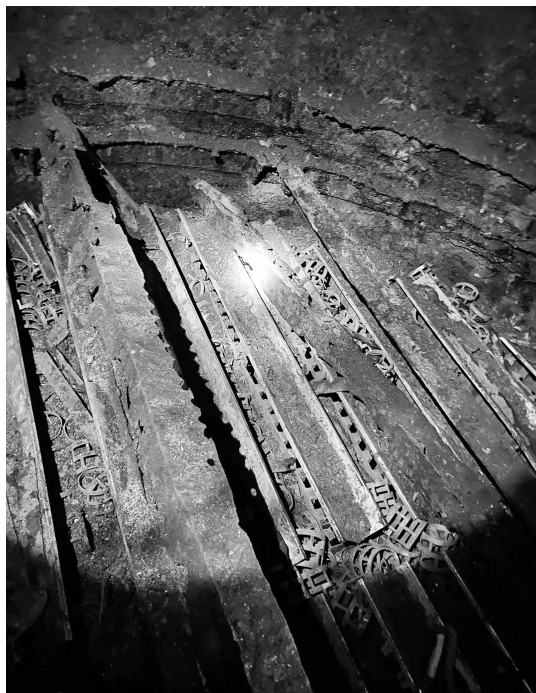
(a)更换前

2、液体分布器设计缺陷影响脱硫效率:现有分布器为孔流式溶液分布,设计原理是溶液通过受液槽内上、中、下三层直径为φ10mm左右的小孔进入导液管内,然后通过导液管将溶液淋洒在填料上。这种孔流式分布器在溶液比较干净的工艺环境下可以使用,但在脱硫工况下随着溶液组份的变化与运行周期的延长受液槽内的小孔和导液管非常容易堵塞,溶液不会按照设计的导流管流动分布,导致溶液从受液槽上方无规则流动,造成溶液分布不均出现偏流现象,从而影响脱硫塔传质效率。

图1 更换前后图

通过将原使用的孔流式液体分布器更换为槽式溢流抗堵分布器能提高脱硫效率。

槽盘式溢流抗堵分布器选用KDC-3600齿形液体分布器,安装各段填料上方,其材质为304、板厚3mm的不锈钢;结构为槽盘液体溢流分布,也在支槽上端开三角形齿孔,下端开上锯齿,液体通过齿间溢流到下端齿尖上布液,液体全部落入盘中进行分布。这两级液体分布器的优点是:溢流比孔流抗堵能力强,操作弹性大,布液点多(布液点为300个/m<sup>2</sup>),液体分布更均匀。

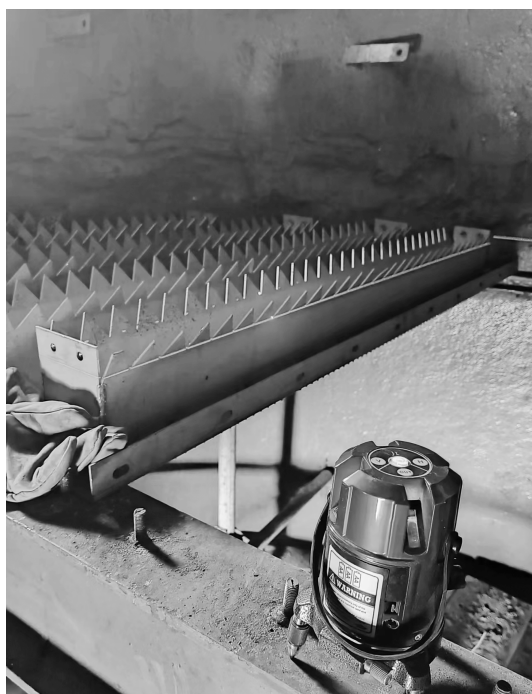
(b)更换后

因变脱塔内液体分布器堵塞严重,经过2022年10月份检修期间技改后,将全部三层更换为防堵型气液再分布器。2022年12月份开车后投用,截止现在运行接近12个月,变脱系统总体运行稳定,变脱塔总压差没有明显变化,变脱出口H<sub>2</sub>S总体稳定,从运行数据看,塔内液体分布正常,液体分布器运行正常。(见图1)
