浅论望云煤矿3号煤层采空区积水综合防治技术

摘 要：山西兰花科创望云煤矿15号煤层导水裂缝带大部分可沟通至原3号煤层采空区积水，存在顶板采空区水害隐患，且原3号煤层积水区已全部积水，水量较大，直接影响到15号煤层煤炭资源的开采。通过采用地面大口径钻孔抽排为主和井下钻孔疏放为辅的综合治理方案，成果显著，消除了水害隐患，确保了东、西区水平的顺利衔接。

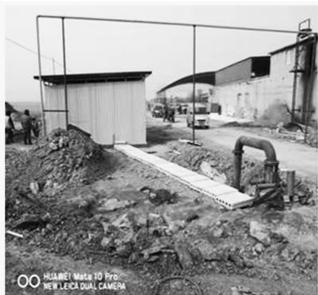
图2 望云煤矿地面大口径副排水孔影像图

2018年10月21日—2019年1月30日施工完成大口径副排水孔工程,于2019年2月26日进行了竣工验收。初始水位标高为+832.8m,截至2019年5月20日水位标高+807.89m,较初始水位下降24.91m,累计排水量约105万 m^3 。

a 副孔施工现场

b 副孔施工完毕

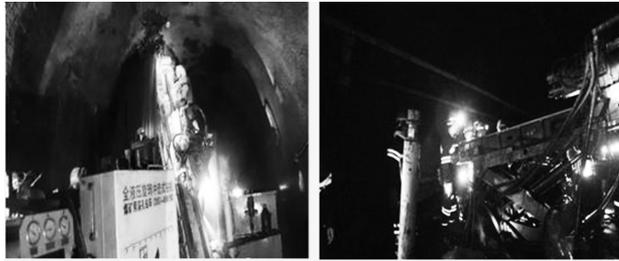
图3 望云煤矿井下疏放水钻孔施工影像图

2017年5月17日—7月10日于南翼轨道大巷向3号煤层采空区施工了4个疏放水钻孔,1号—4号钻孔初始总流量为123.86 m^3/h ,现流量为50 m^3/h ,2018年11月4日—11月12日于南翼轨道大巷向3号煤层采空区施工1个定向疏放水钻孔,流量为10.2 m^3/h ,截止目前(2019年5月20日)累计疏放水量约165万 m^3 。

为进一步确保150101首采面回采防治水安全,同时对地面大口径排水孔抽排原3号煤层采空区积水效果进行验证。2019年1月19日开始截止目前150101首采工作面运输顺槽施工了21个疏放水验证钻孔,探透3号煤层采空区后所有钻孔合计仅有

a 施工现场

b 施工现场
